תעודת בדיקה מס' 9213221850

מגרש ספורט הכולל 2 סלים ו- 2 שערי כדוריד.
מגרש ספורט הכולל סל אחד.
כתובת האתר: בית ספר לסוהרים "ניר", סמוך לרמלה.

בדיקה חלקית הכוללת התאמה לדרישות הסעיפים:
א. 5- דרישות בדיקה, 6- הוראות שימוש, 7- תווית הזהרה, 8- סימון.
ת"י 5515 חלק 1- ציוד ספורט: ציוד כדורסל- דרישות תפקוד ובטיחות ושיטות בדיקה
ממרץ 2004.
ב. 5- שיטות בדיקה, 7- תווית אזהרה. BS EN 749:1996 Playing field equipment- Handball goals-
Functional and safety requirement, test methods.

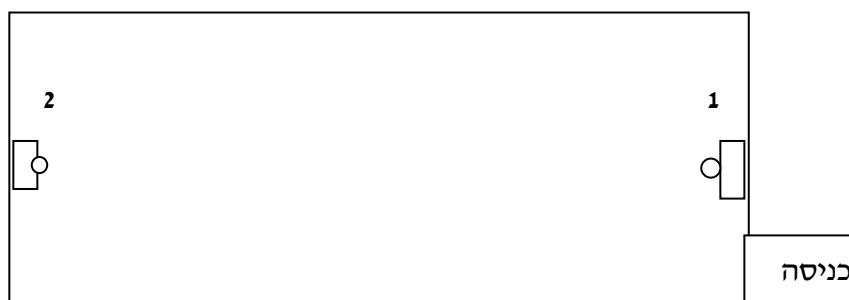
סכמה מס' 1 : מגרש הספורט

2. **כללי**
בתאריך 10/12/12 בוצעה בדיקה למתקני הספורט שהותקנו במגרש ספורט בבית הספר לסוהרים "ניר", סמוך לרמלה.
3. במגרש הספורט בבניין הכיתות (ראה סכמה מס' 1) נבדקו מתקני הספורט הבאים:
- 1.3. **סלים 1,2**: מתקני סל ממין C (לפי טבלה 1) עם טבעות קבועות, מותקנים על לוח פרספקס בעובי של כ-15 מ"מ. לא ניתן לכוון את גובה הסל למצב קט-סל. הלוח מחובר לקונסטרוקציית RHS 30x30. הקונסטרוקציה מחוברת לשער כדוריד הרתום לרצפת המגרש.

- 2.3. **שערי כדוריד**, עשויים מסגרת ראשית עגולה בקוטר כ- 90 מ"מ, תומכי השער עשויים מסגרת עגולה בקוטר של כ- 50 מ"מ. השערים רתומים לרצפת המגרש.

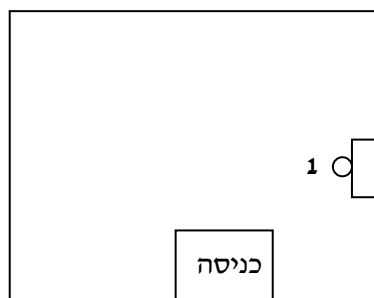
סכמה מס' 2 : מגרש הספורט

5. במגרש הספורט בבניין המגורים (ראה סכמה מס' 2) נבדק מתקן הספורט הבא:

1.5. סל 1: מתקן סל מטיפוס 6 (לפי תרשים מיון סלים) ממין B (לפי טבלה 1) עם טבעת גמישה, מותקן על לוח פרספקס בעובי של כ-15 מ"מ. לא ניתן לכוון את גובה הסל למצב קט-סל. הלוח מחובר לקונסטרוקציית RHS 30x30. הקונסטרוקציה מחוברת לעגלה עליה ממוקמות משקולות נגד מבטון.

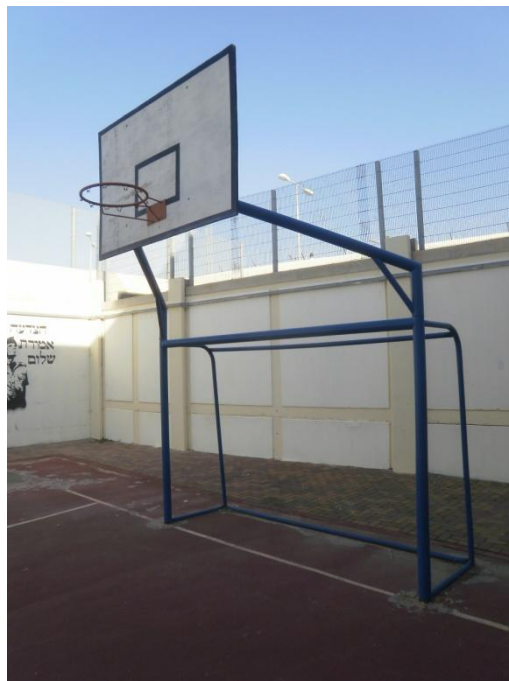
מתקן השער והסל במגרש הכיתות.

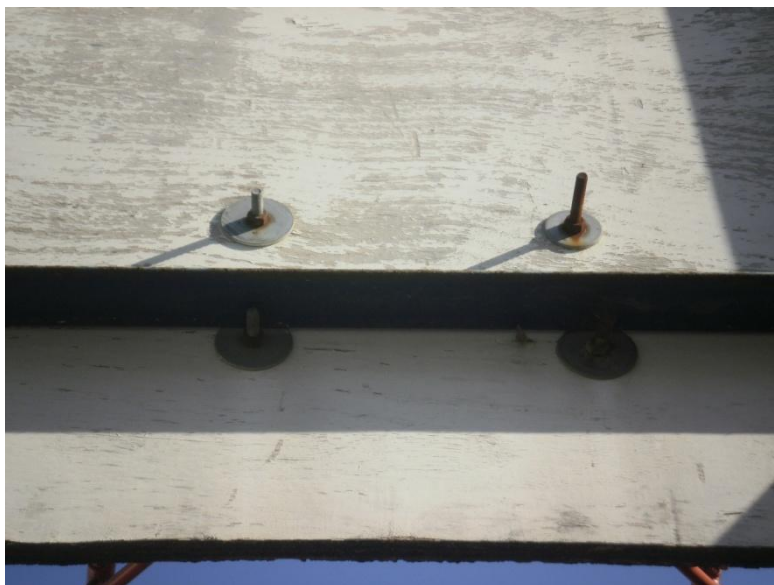
מסקנה	תוצאה	נושא	סעיף
		<u>דרישות בטיחות</u>	4
מתאים		כללי	4.1
מתאים		טבעת	4.2
		טבעת לשחרור לחץ	
<u>לא מתאים</u>	קיימת סכנת הילכדות אצבעות בחיבורי הרשת לטבעות.	• חיבורי הרשת לטבעת	4.3
		כיוון	4.4
מתאים		ריפוד הלוח	4.5.1
מתאים		מרחב חופשי	4.6
		<u>שיטות בדיקה</u>	5
<u>לא מתאים</u>	טבעות הסל מחוברות ישירות ללוחות העץ ולא למסגרת מתכתית כנדרש. הסלים לא נבדקו בעומס מחשש לקריסתם.	• טבעת	5.2
<u>לא מתאים</u>	טבעות הסל מחוברות ישירות ללוחות העץ ולא למסגרת מתכתית כנדרש. הסלים לא נבדקו בעומס מחשש לקריסתם.	• קשיחות	5.4
<u>לא מתאים</u>	טבעות הסל מחוברות ישירות ללוחות העץ ולא למסגרת מתכתית כנדרש. הסלים לא נבדקו בעומס מחשש לקריסתם.	• יציבות	5.5
<u>לא מתאים</u>	לא קיימת תווית אזהרה.	• <u>תווית אזהרה</u>	7
<u>לא מתאים</u>	סל מס' 2 – לוח העץ מתקלף ושובר. סל מס' 2 - בורגי חיבור הטבעות חלודים ואינם מאובטחים מפני פתיחה מקרית.	• כללי

הטבעות מחוברות ישירות ללוחות העץ

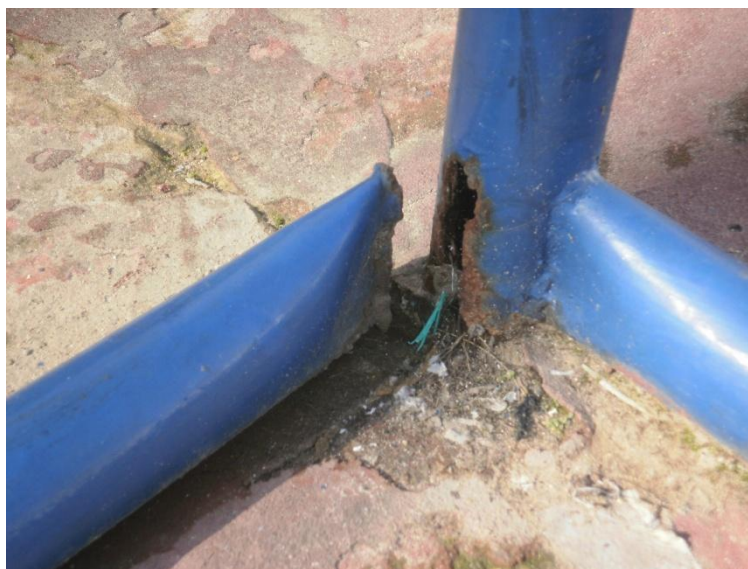
מסקנה	תוצאה	נושא	סעיף
		דרישות	3
מתאים		מיון	3.1
מתאים		חומרים	3.3
מתאים		מסגרת השער	3.4.1
מתאים		דרישות בטיחות	4
מתאים		כללי	4.1
לא מתאים	• שער מס' 2 - קיים שבר בחיבור קורה אחורית תחתונה.	מסגרת השער	4.2
מתאים		חיזוקי הרשת	4.5
מתאים		קיבוע הרשת	4.6
		שיטות בדיקה	5
מתאים		בדיקת חוזק	5.2
מתאים		בדיקת יציבות	5.3
לא מתאים	• חסרה תווית אזהרה לשערים.	תווית אזהרה	7

שבר בחיבור קורה אחורית תחתונה בשער מס' 2.

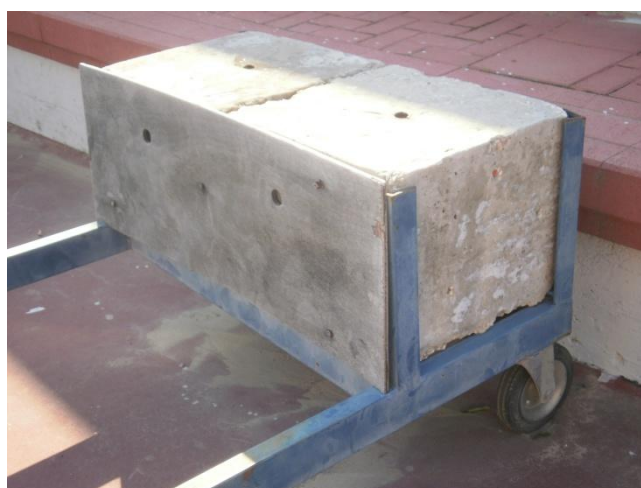
עגלת הסל ומשקולות הנגד.

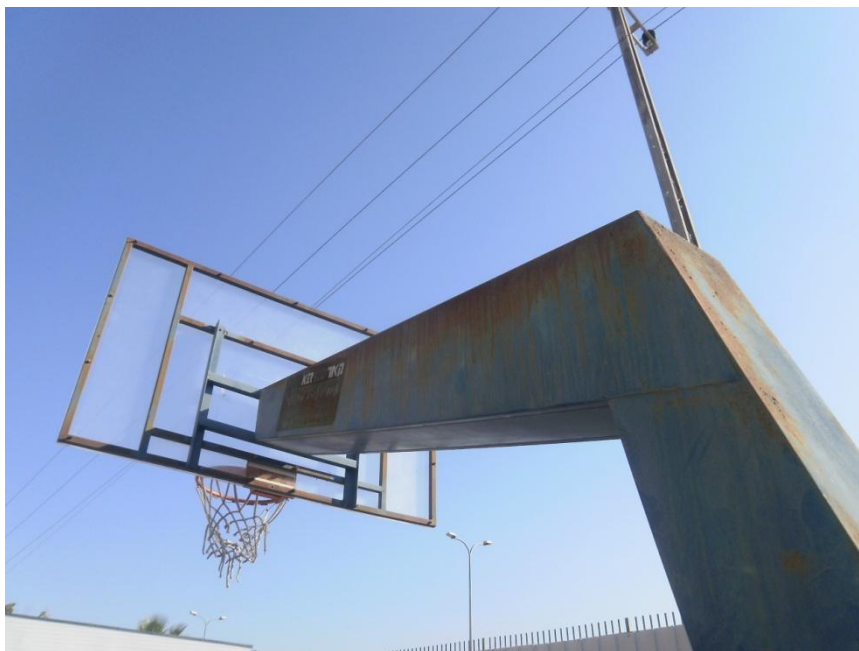
מסקנה	תוצאה	נושא	סעיף
		דרישות בטיחות	4
מתאים		כללי	4.1
מתאים		טבעת	4.2
		טבעת לשחרור לחץ	
<u>לא מתאים</u>	קיימת סכנת הילכדות אצבעות בחוט חיבור הרשת לטבעת.	• חיבורי הרשת לטבעת	4.3
		כיוון	4.4
<u>לא מתאים</u>	• לוח הסל אינו מרופד.	• ריפוד הלוח	4.5.1
<u>לא מתאים</u>	• עמוד הסל אינו מרופד.	• מרחב חופשי	4.6
		שיטות בדיקה	5
מתאים		טבעת	5.2
מתאים		קשיחות	5.4
<u>לא מתאים</u>	גלגלי העגלה האחוריים התרוממו מן הקרקע במהלך בדיקת העמסה- הבדיקה הופסקה מחשש לקריסת הסל.	• יציבות	5.5
<u>לא מתאים</u>	לא קיימת תווית אזהרה.	• תווית אזהרה	7
<u>לא מתאים</u>	קיימת חלודה רבה בכל חלקי מתקן הסל.	• כללי

חלודה בכל חלקי מתקן הסל.
