מתחם שעאבן לוד

סקר בעירות

וסקר אפיין פסולת

פברואר 2019

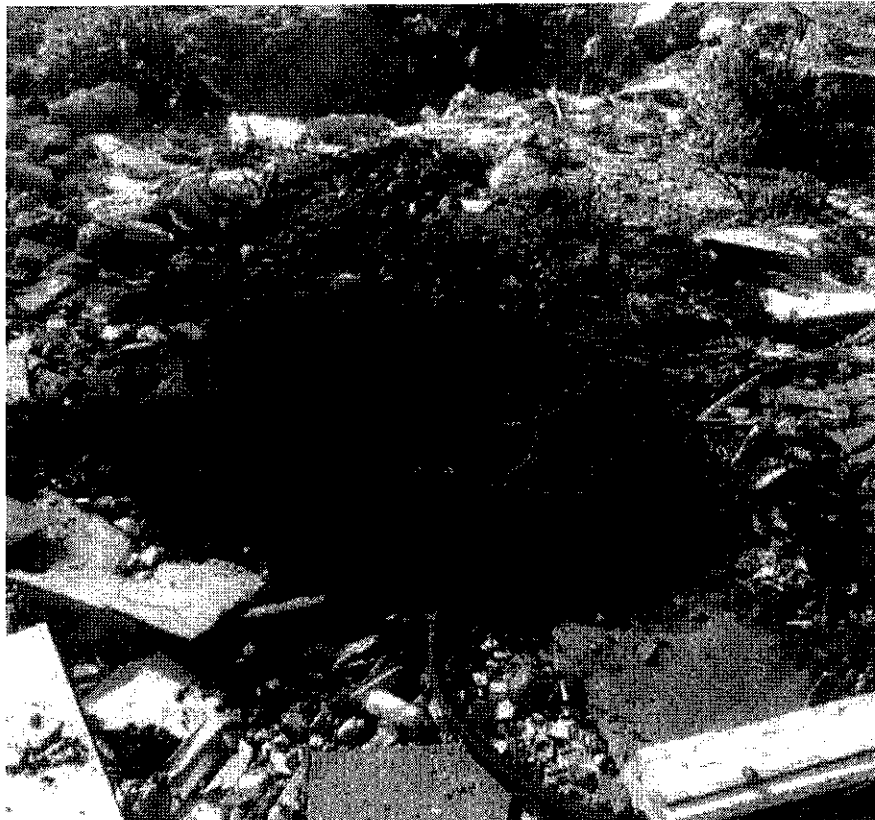
במוקדים מסוימים כן נראו סימני פיח נקודתיים על פני השטח כתוצאה מבעירה שטחית של גופים שונים, ראה תרשימים 2-3.

תרשים 2: צמיג שרוף על פני שטח האתר.

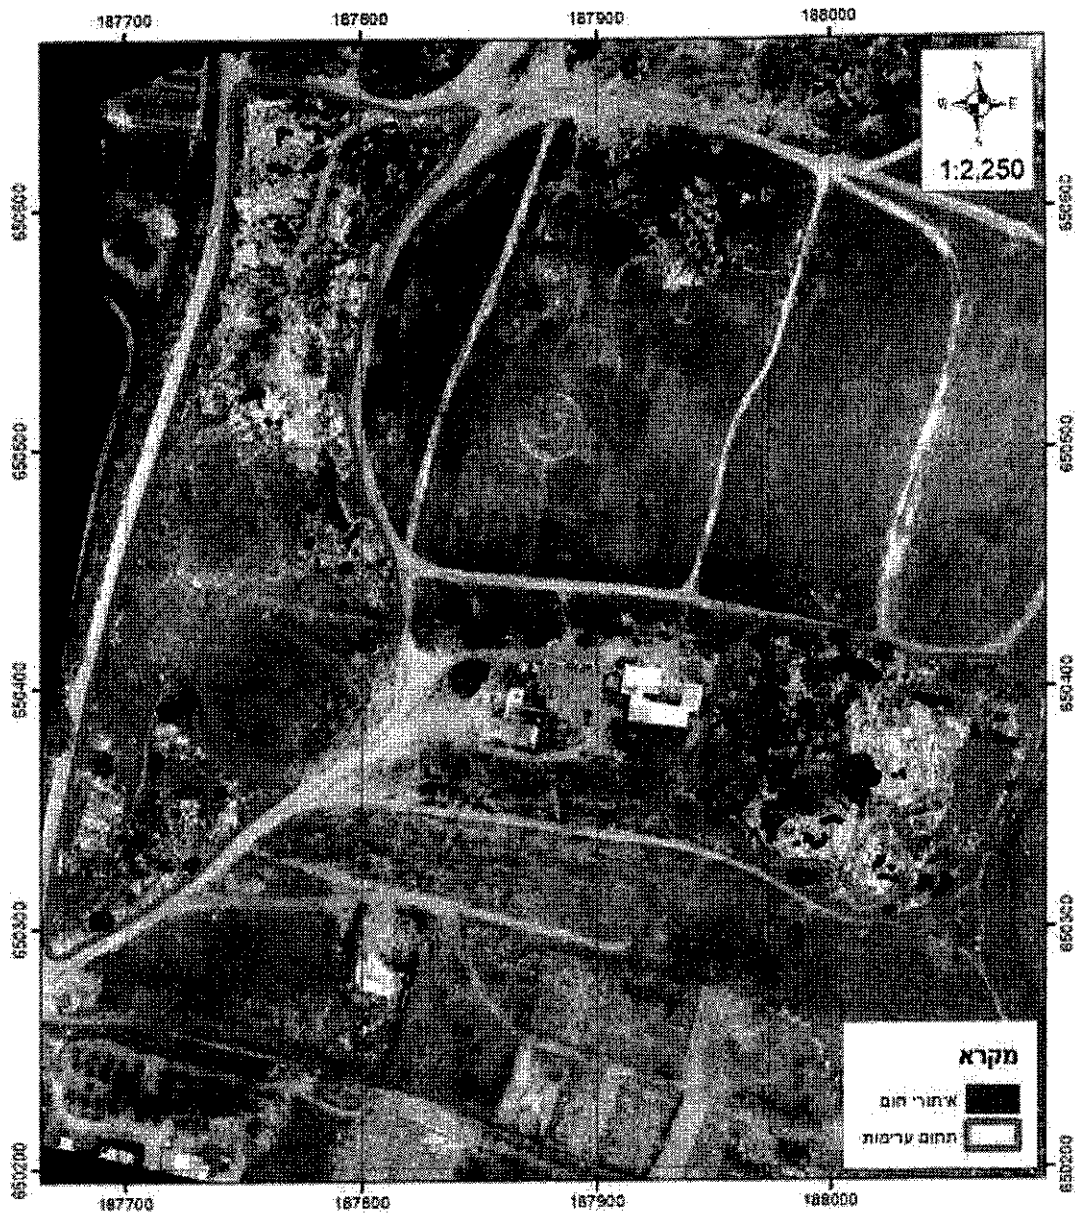
תוצאות הסקירה התרמית הראו כי לא קיימים סימני בעירה פנימית בערמות הפסולת נכון למועד הצילום. אמנם הפרשי חום נתגלו באזורים מסוימים בערמות הפסולת (תרשים 4) אולם לא בטמפרטורות האופייניות לבעירה פנימית. יכולות להיות סיבות רבות למדידת הפרשי חום אלה שאינם בעירה, כגון: שינוי בהרכב הקרקע/פסולת, אזורים חשופים ביחס לאזורים עם צמחיה, מחשופי פסולת, שינויים בצבע הפסולת וכו'.. לתוצאות כל איתורי הסקירה התרמית ראה נספח 1.

תרשים 4: מיקום איתורי החום באזור הערמות.

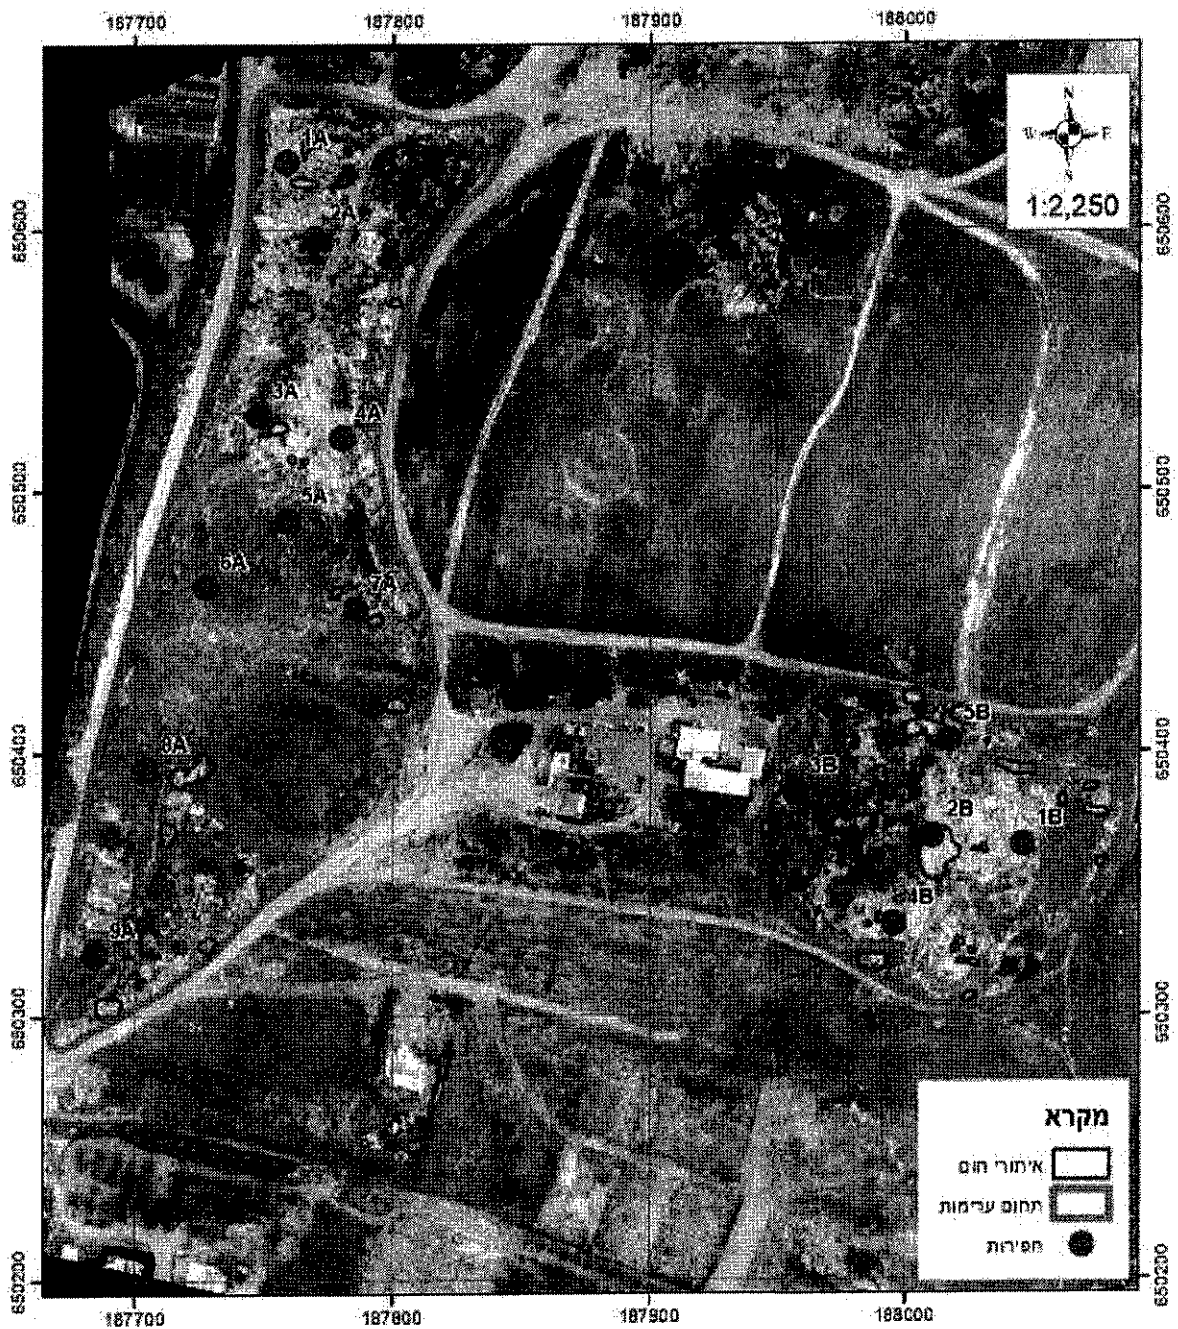
לצורך איתור בעירות בגוף הפסולת ולצורך אפיון הרכב הפסולת, נחפרו 14 חפירות ניסיון בערמות הפסולת עד להגעה לקרקע טבעית. 9 חפירות במערום המערבי ו-5 חפירות במערום המזרחי, תרשים 5. מאחר ולא אותרו נקודות החשודות בבעירה פנימית בצילום התרמי, חלק מן הקידוחים נקדחו באזורים בהם נמדדו הפרשי חום וחלק באזורים אחרים. בורות 1A, 3A, 7A, 8A, 9A, 2B, 3B, 4B, 5B פני השטח ויתר הבורות, 2A, 4A, 5A, 6A, 1B באזורים בהם לא נתגלו איתורי חום. ביצוע החפירות התבצע באמצעות מחפר באגר בתאריך 23/01/2019, תרשים 6.

תרשים 5: מיקום קידוחי הניסיון על רקע איתורי החום באזור הערמות.

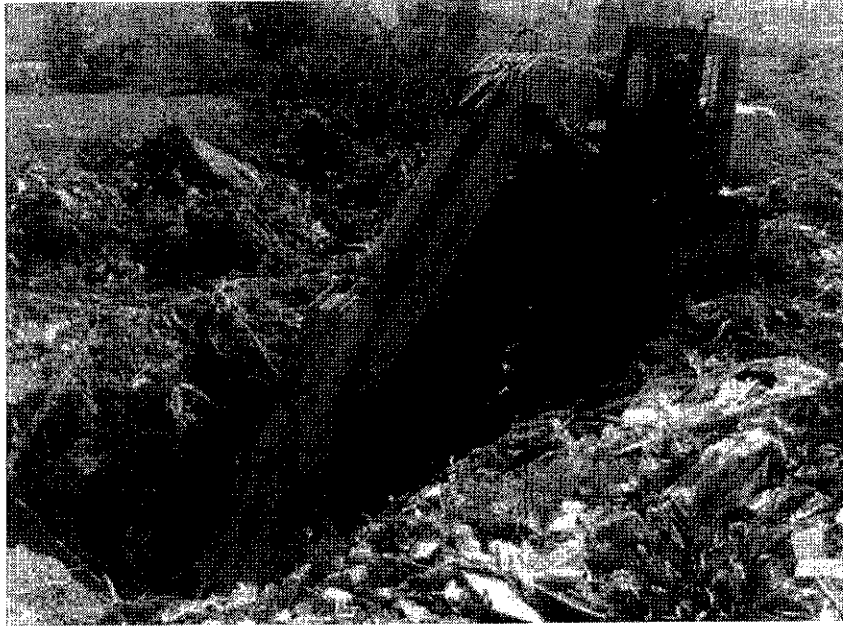
תרשים 6: פעולת חפירות הניסיון.

במהלך חפירת הבורות לא נתגלו עדויות לבעירה פנימית פעילה או ישנה. לא בבורות שנחפרו בסביבת איתורי החום ולא בבורות שנחפרו בשאר האזורים. לא נתגלו סמני פיח, ריחות של שריפה או טמפרטורות הגבוהות מ 25°C . לפירוט לוג כל חפירות הניסיון ראה נספח 2. לסיכום הנתונים ראה טבלאות 1 ו-2 בהמשך.

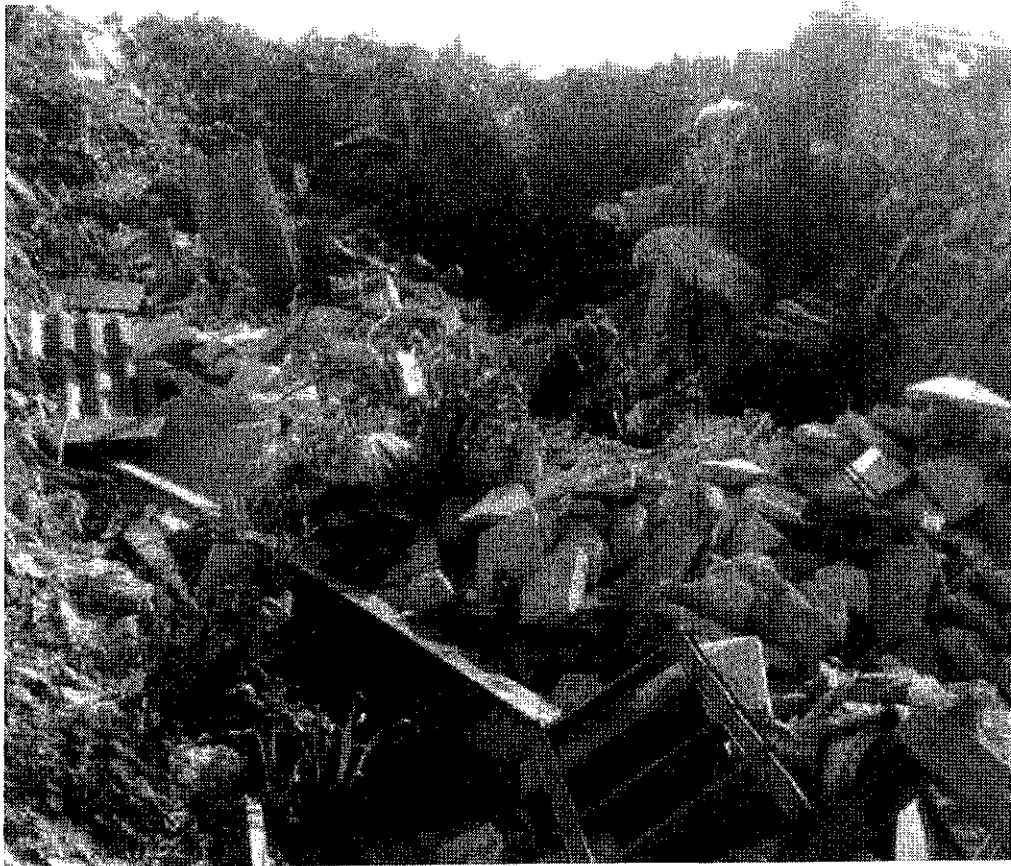
תרשים 11: הפרשי גובה משמעותיים בגוף הפסולת

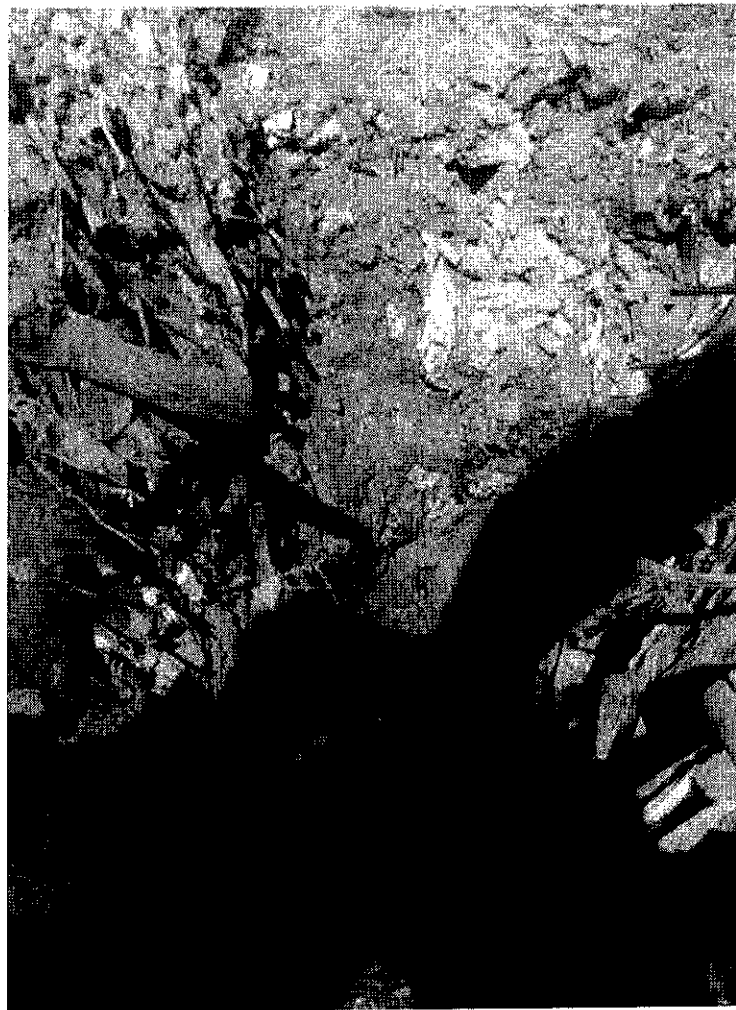
באחד הקידוחים (4A) נצפתה שכבת פסולת אופיינית לפסולת מעורבת בעלת צבע כהה וקבוצי ללא ריח.

תרשים 12: דוגמה לחתך חפירת ניסיון-4A.

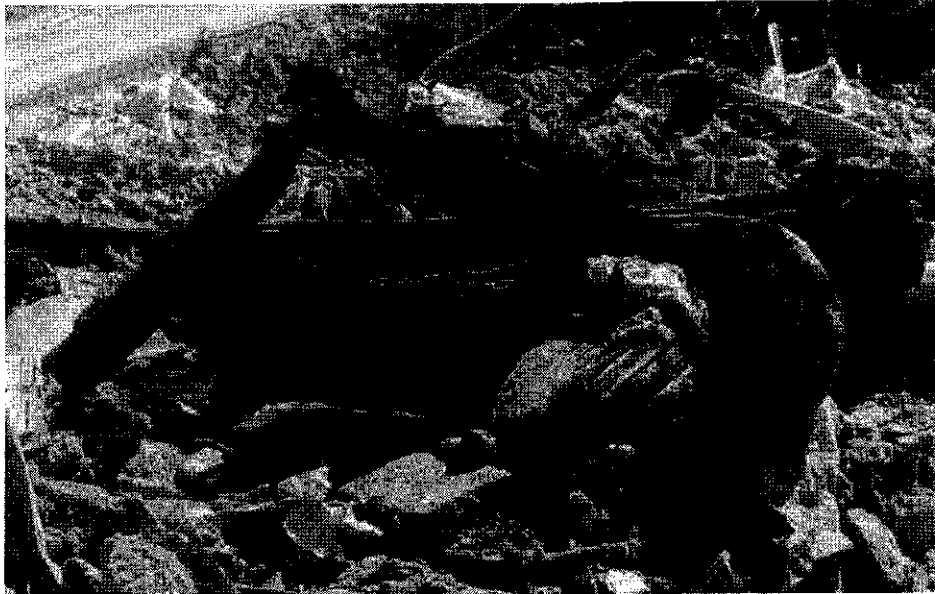
במספר נקודות נצפו גם על פני השטח וגם בעומק החפירות לוחות אסבסט גלויים וצנרת אסבסט.

לא נמצא מוקד בו הוטמנה פסולת אסבסט, אלא אובחן פיזור אקראי של החומר ובכמויות מוגבלות (תרשימים 13 ו-14).

תרשים 13: לוחות אסבסט גלי שנחשפו באחת החפירות

- מתחם שעאבן כולל 2 מערומי פסולת עיקריים ששטחם הכולל הוא כ- 40 דונמים.
- נחפרו 14 חפירות ניסיון במערומי הפסולת לצורך אפיון הרכב הפסולת.
- החפירות התבצעו עד להגעה לקרקע טבעית.
- הרכב הפסולת כולל: עודפי עפר, שברי אבן, גושי בטון, חול, מרצפות, רעפים, עץ, ניילון, פלסטיק, ברזל ואסבסט.
- המצאות אסבסט באתר מחייבת טיפול מתאים בזמן פינוי המערומים.
- נמצא כי רכיב עודפי העפר הינו משמעותי בהרכב הפסולת באתר.
- המצאות עודפי עפר רבים בשטח המערומים מצביעה על פוטנציאל מחזור חומר משמעותי בזמן פינוי המערומים.
- הערכת נפח הפסולת הכוללת באתר הינה כ 125,000 מ"ק.

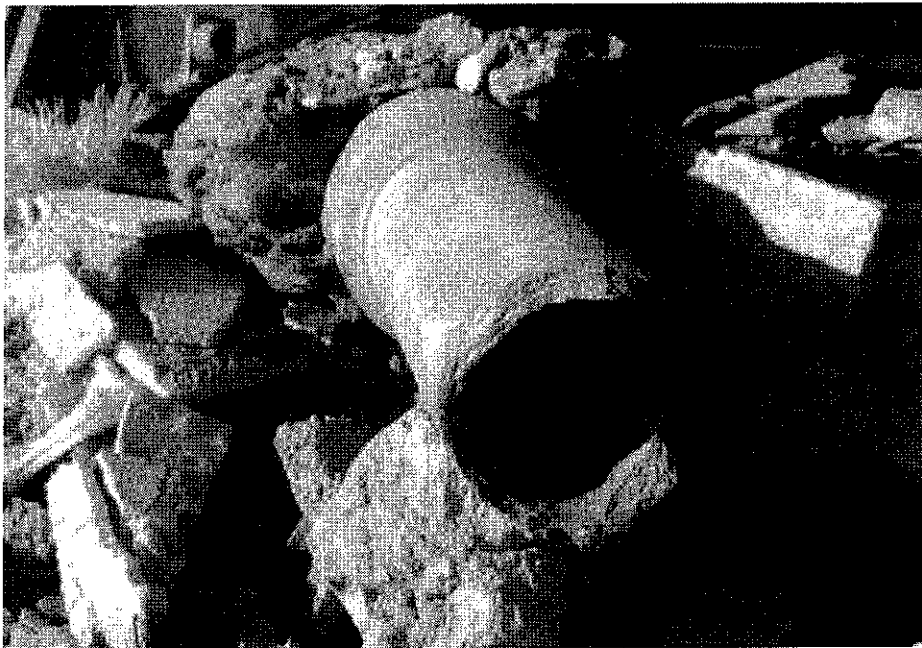
תרשים 14: צורת אסבסט על פני השטח.

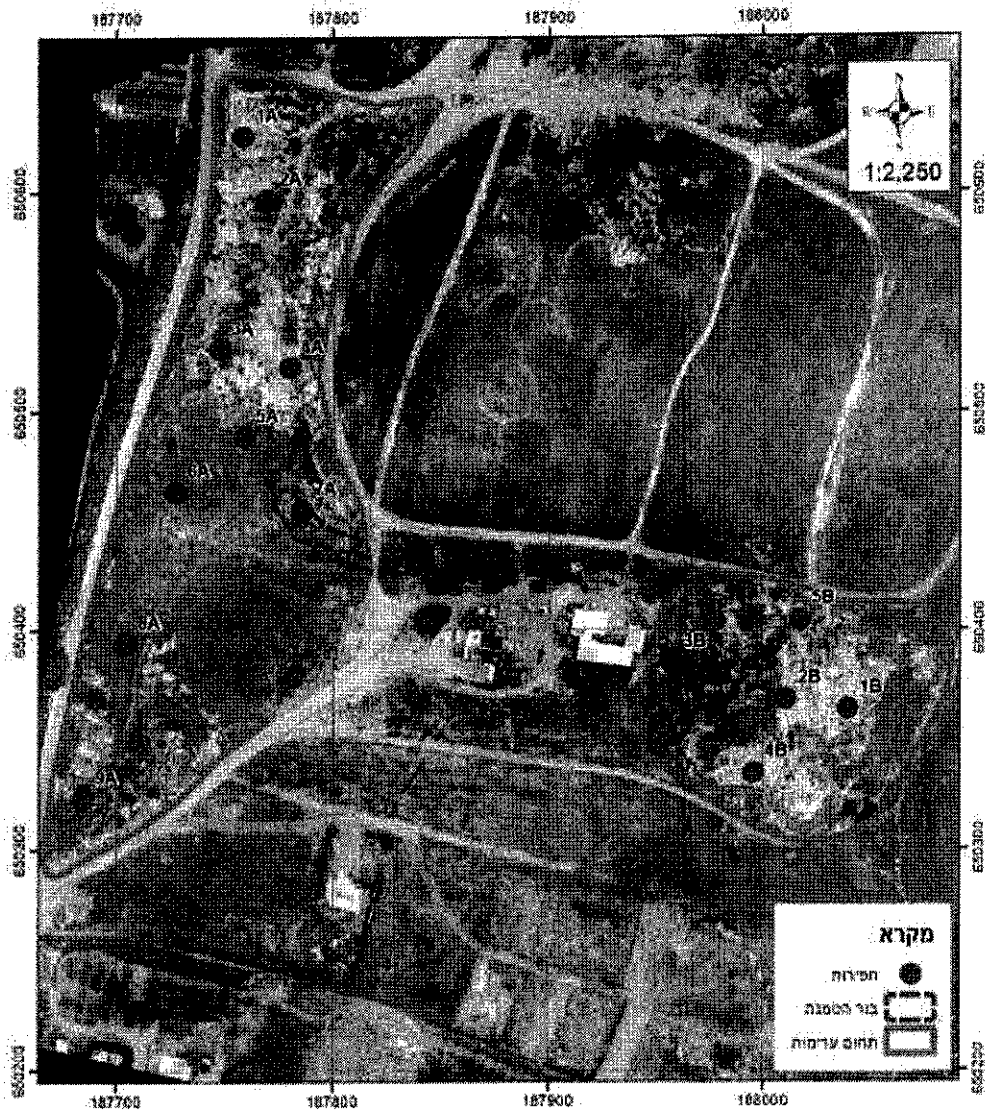
על סמך תוצאות קידוחי הנסיון, מתברר שהאתר ברובו מהווה מערומי פסולת שהונחו ע"פ הקרקע הטבעית. במרבית חפירות הנסיון לא איתרנו פסולת שהוטמנה לכאורה בבורות, מתחת לפני הקרקע. בהסתייגות מקביעה זו יש לציין שקיים תיעוד משנת 2014 (נתקבל ממפקח רמ"י) של בור אחד לפחות ששימש להטמנה של פסולת בשטח המערום המערבי, ראה מיקום משוער ע"ג תצ"א בתרשים 15. שטח הבור כ 450 מ"ר ועומקו כ 8 מ', הערכת נפח הבור היא כ 3,500 מ"ק (תרשים 16).

תרשים 15- מיקום משוער של בור הטמנה ששימש להטמנת פסולת לפני היווצרות הערימה

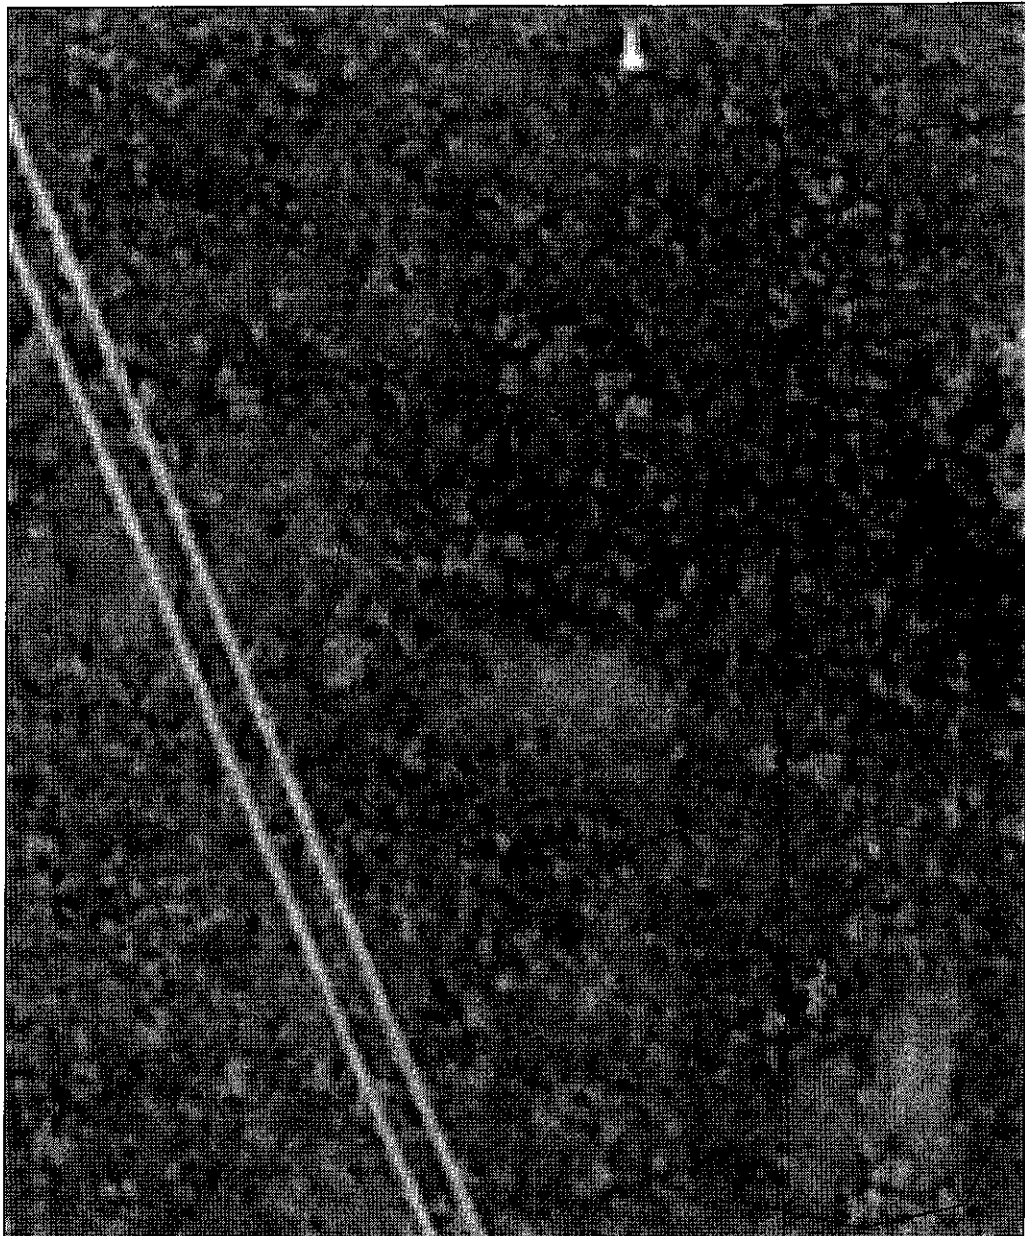
Sheet No.
2

עלום סומי	Number	1	Area	9.68
	Coordinate	188007.8	/	650450.38
