דו"ח ראשוני ליזם  
סוג ביצוע: חפירת בדיקה  
מרחב: צפון

טמרה העמק

הרשאה: A7704/2016

עמיצור יאיר

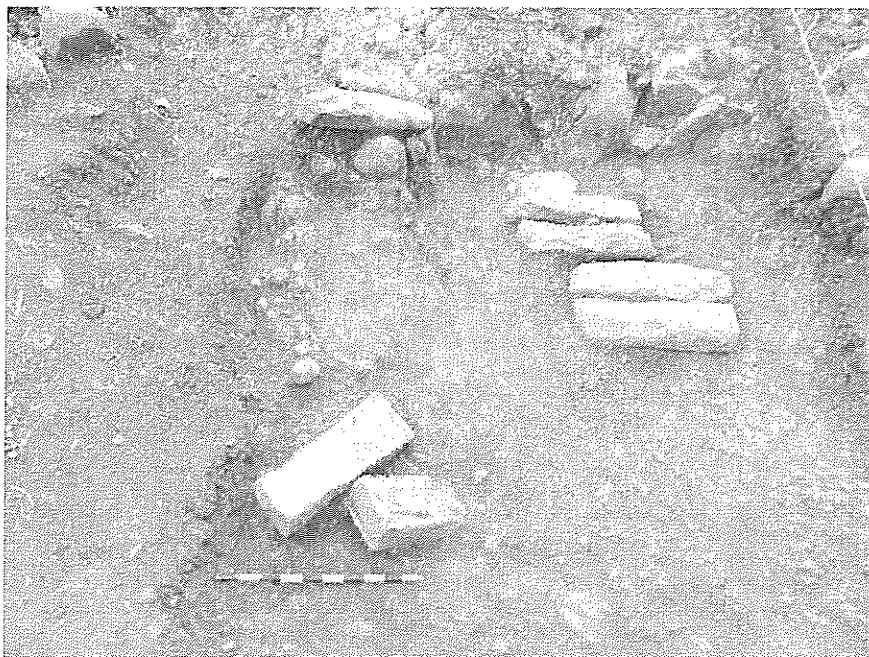
**בנקודות B2 – B4** הפרוסות ממרכז המדרון לכיוון מערב, נמצאו קברים חצובים בסלע ומכוסים לוחות אבן בזלתיות הדומים לאלו שנמצאו בשטח A (איור 1) ופריטים

אדריכליים הקשורים ככל הנראה לקבורה (איור 6). גם קברים אלו נמצאו שדודים וככל הנראה נשדדו כבר בעת העתיקה. הדמיון בין הקברים השונים שנמצאו בחפירה מאפשר לתארכם לתקופה הרומית המאוחרת (מאות 3 - 4 לספירה)  
**שטח C:** מצוי בחלקו המערבי של שטח החפירה ופרוס מצפון לדרום משטח A ועד קצה שטח החפירה. בשטח נפתחו 9 ריבועי חפירה בשטח כולל של כ 225 מ"ר בחלוקה 5' נקודות בהם זוהו עתיקות או חשד לעתיקות.

איור 1: קברי שוחה מכוסים לוחות אבן - שטח B, מבט על.

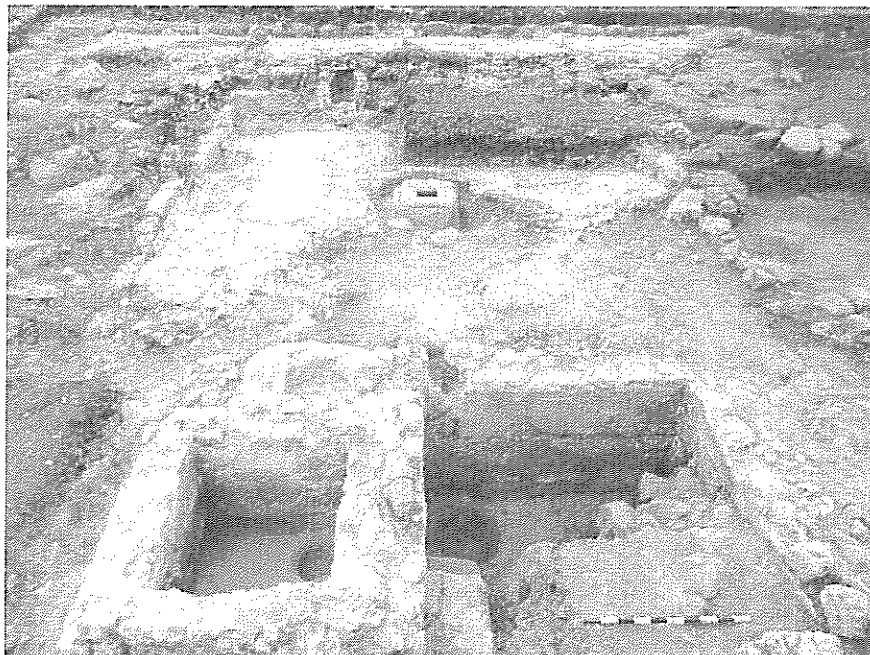
**בנקודה B1** המצויה בחלקו המזרחי של השטח, נחשפה גת מורכבת המתוארכת לתקופה הרומית המאוחרת (מאות 3 – 4 לספירה) (איורים 2 - 5). הגת בנויה בעיקרה אבני גיר שאינן מקומיות והשימוש בהן דרש את הבאתן ממקור אחר. מבנה הגת משתרע על שטח של כ-10\*10 מ'. במרכזו משטח דריכה מרוצף פסיפס בגודל 6\*6 מ'. משטח זה מוקף קירות בנויים אבני גיר שהוצמדו לסלע האם הבזלתי. בקצה המערבי של משטח הדריכה נחשפו בור שיקוע עגול מרוצף פסיפס ומטויח וממנו מובילים שני מרזבים אל שני בורות איגום מרוצפים אף הם. במרכז משטח הדריכה נחשפה אבן ובה שקע מרובע, ששימש ככל הנראה למכבש בורג שסייע בתהליך ייצור היין בגת (איורים 2 ו 4) ממזרח למשטח הדריכה נחשפה סדרה של ארבעה תאים מרוצפים פסיפס ומופרדים בקירות מחיצה (איור 3). תאים אלו נמצאים במפלס גבוה ממשטח הדריכה בכ-1.5 מ'. בקיר התוחם את משטח הדריכה משלושת צדדיו – דרום, צפון ומזרח – נמצאו שש נישות עגולות, מטויחות, ומרוצפות פסיפס (איור 5). בתחתית כל נישה מרחב המוביל למשטח הדריכה.

איור 2: מבנה הגת בשטח B. מבט גלילי למזרח

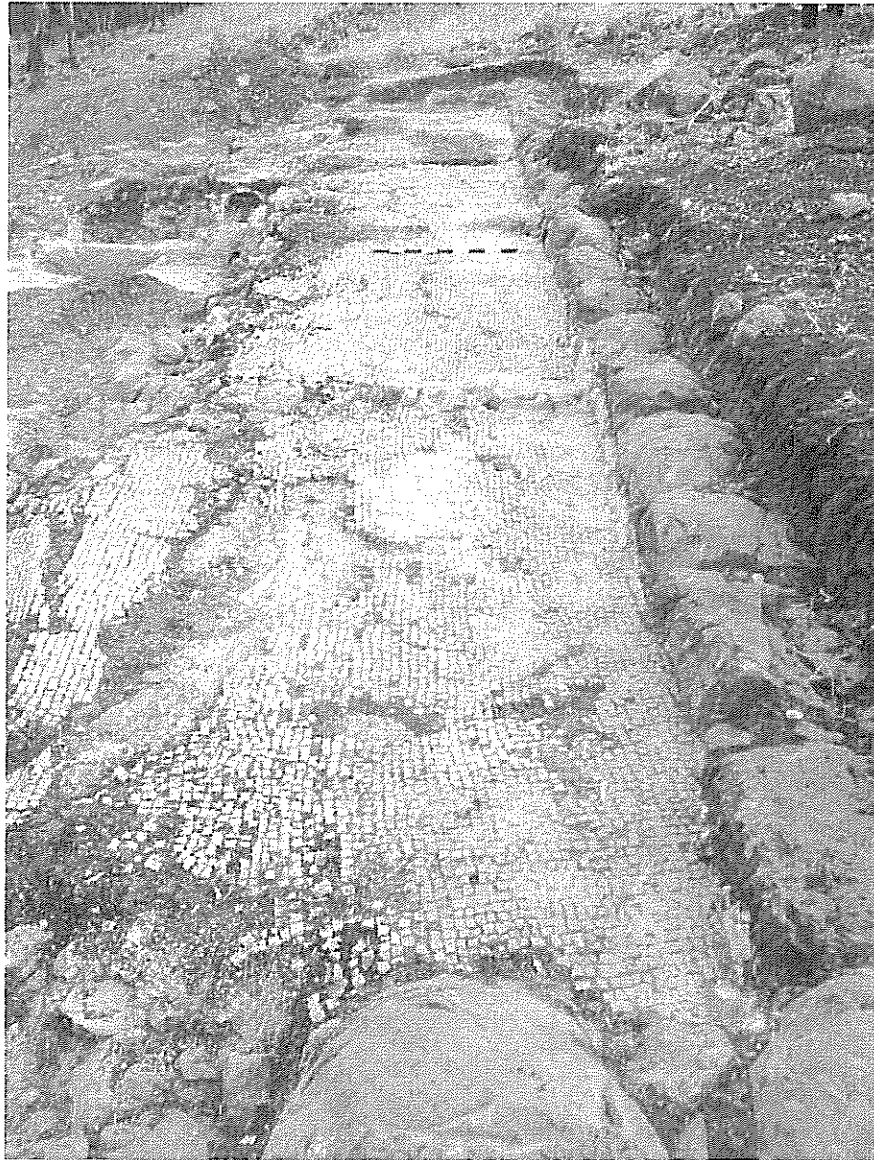
איור 3: משטח הדריכה העליון בגת. מבט לצפון

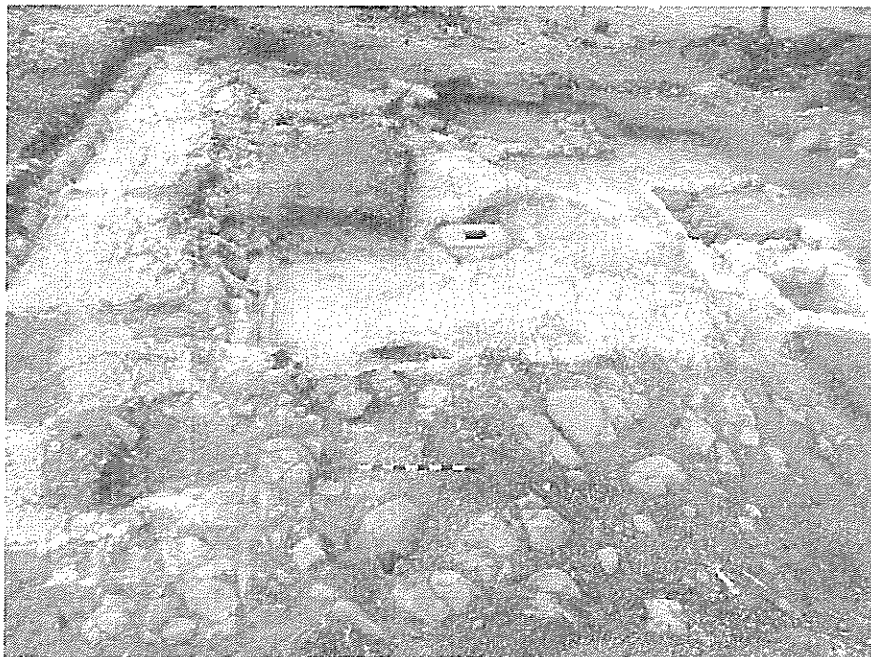
איור 4: מבהה הגת בשטח B. מבט מל' לדרום

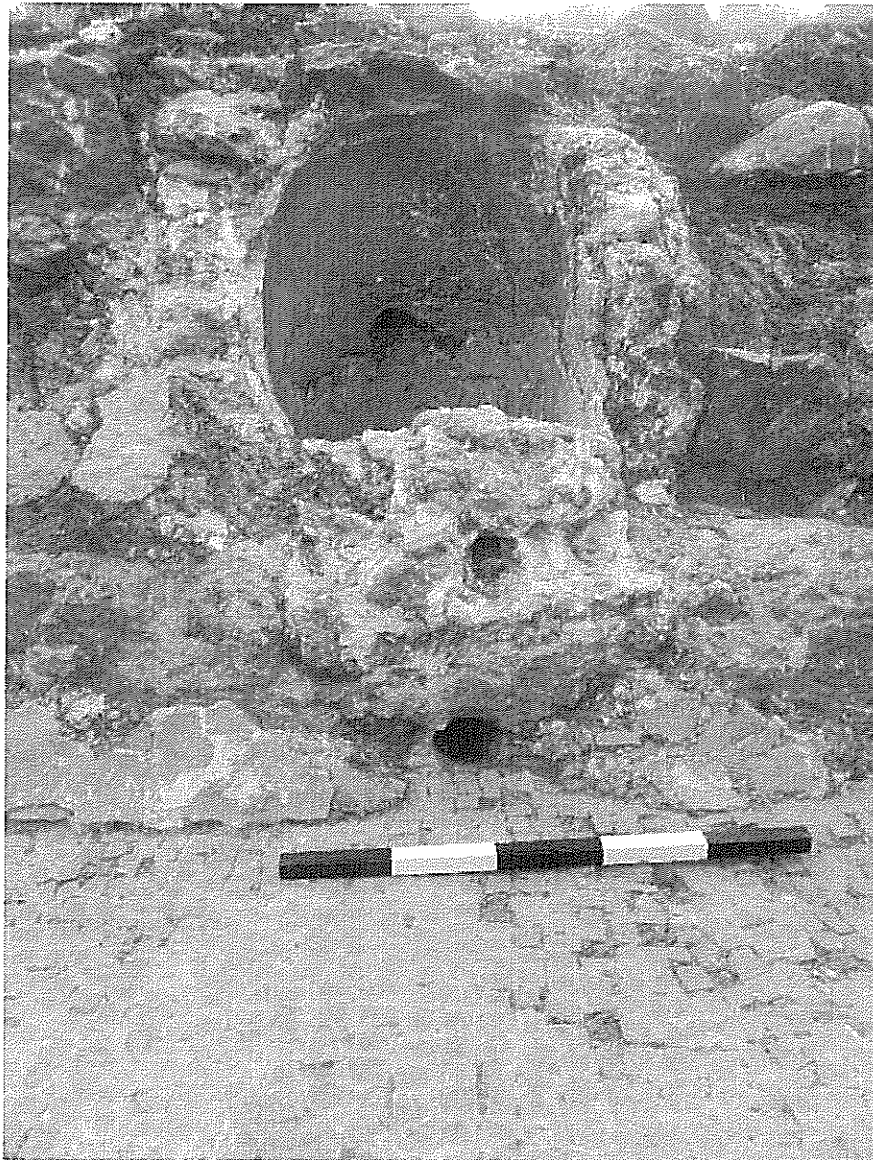
איור 5: תא אחסון בגת ומרכז בתחתיתו, מבט למערב

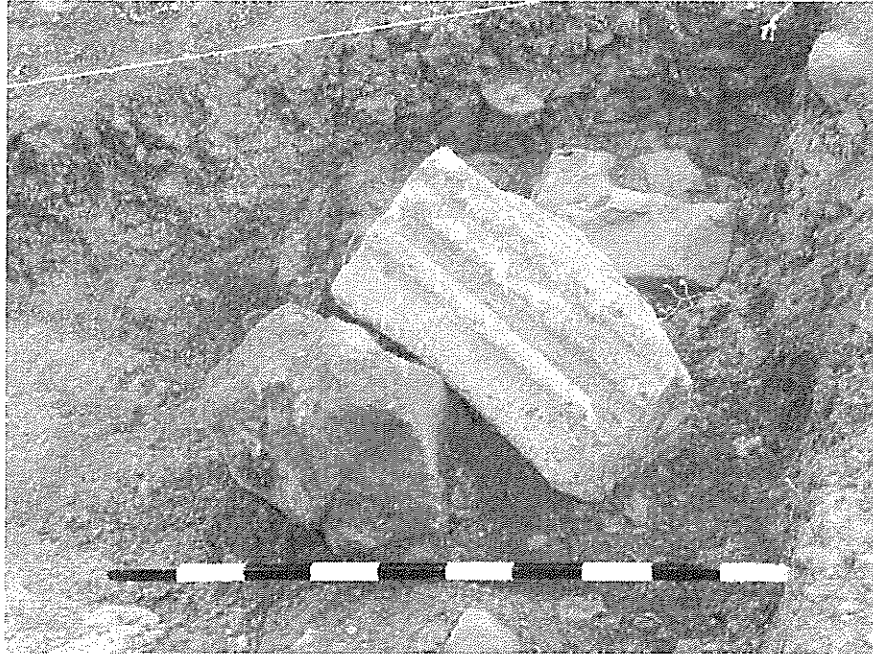
איור 6: שבר ארכיטרב השטח B, מרמט למזרח

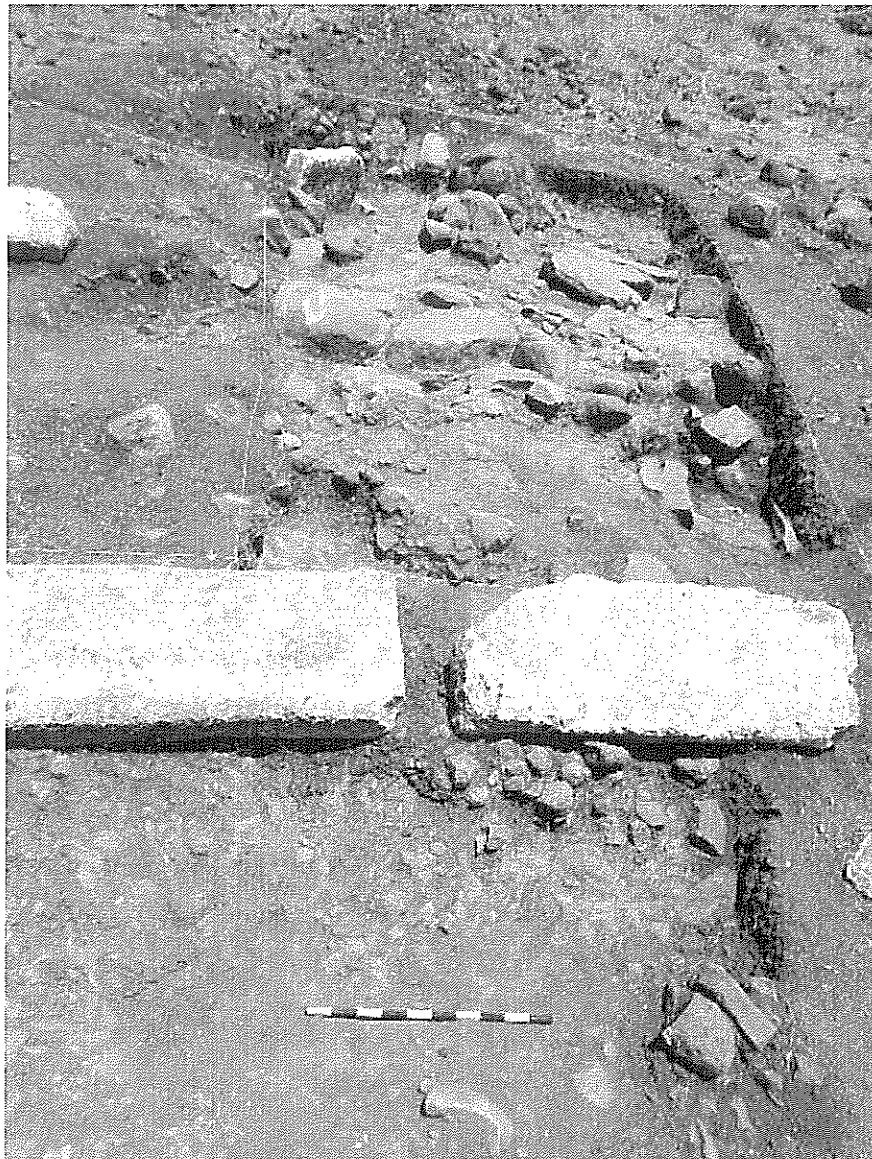
**בנקודות A1 – A2** המצויות בחלקו הדרום מערבי של השטח, נחשפו קברים חצובים ובנויים המכוסים לוחות אבן בזלתית המתוארכים לתקופה הרומית המאוחרת (מאות 3 – 4 לספירה). כל הקברים שנחשפו נמצאו שדודים וככל הנראה נשדדו כבר בעת העתיקה (איור 7).

איור 7: ארומת קמרה וקברי שוחה במיים בשטח A. מרבט לצפון

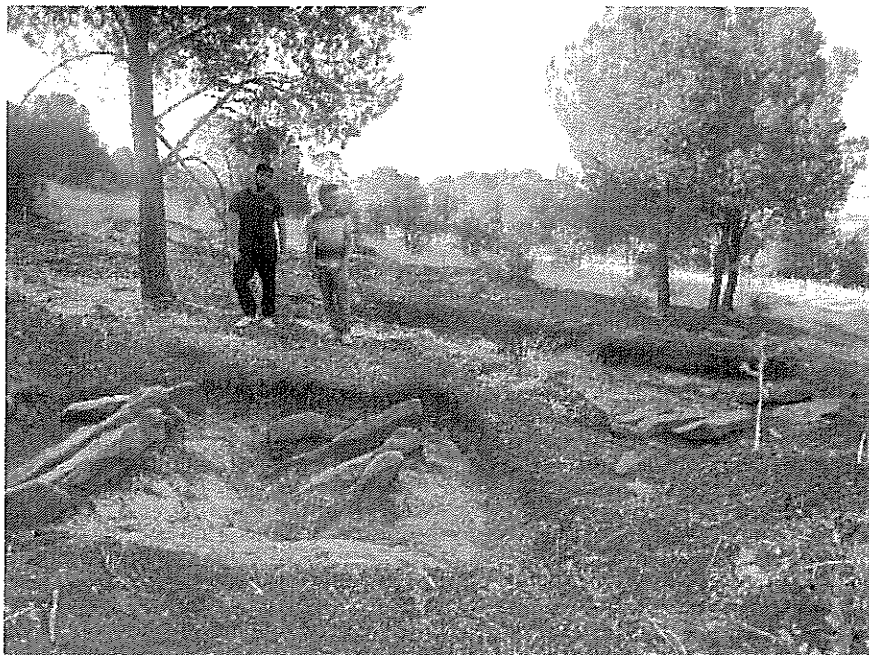
**בנקודות C2 – C3** נחשף מצבור קברים נוסף, כולם חפורים וחצובים בסלע הבזלתי הרך ומכוסים לוחות בזלת (איורים 8 - 9).

איור 8: מקבץ קברים בשטח C, מבט לדרום

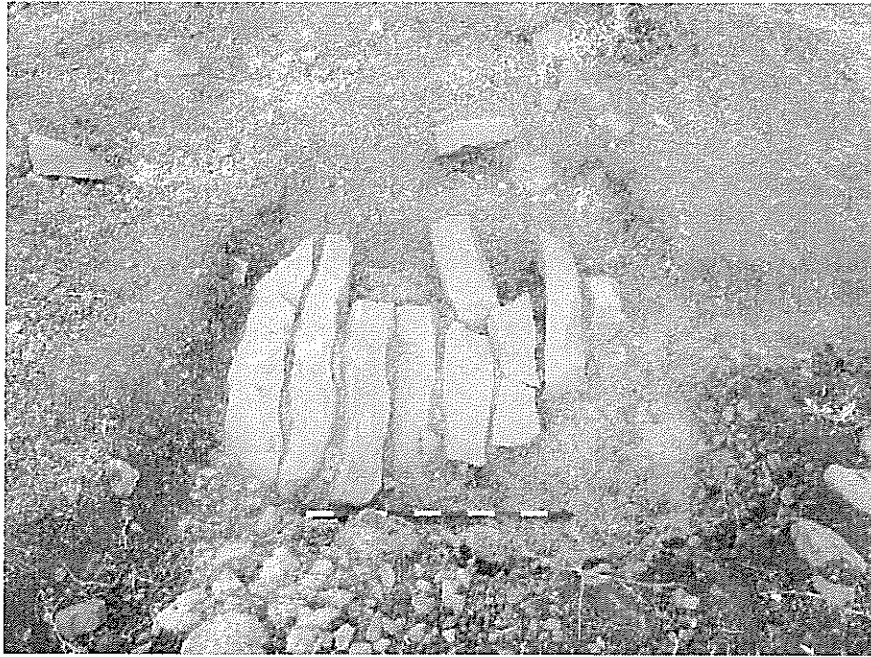
איור 9: קבר שוחה בשטח C. מבט למזרח

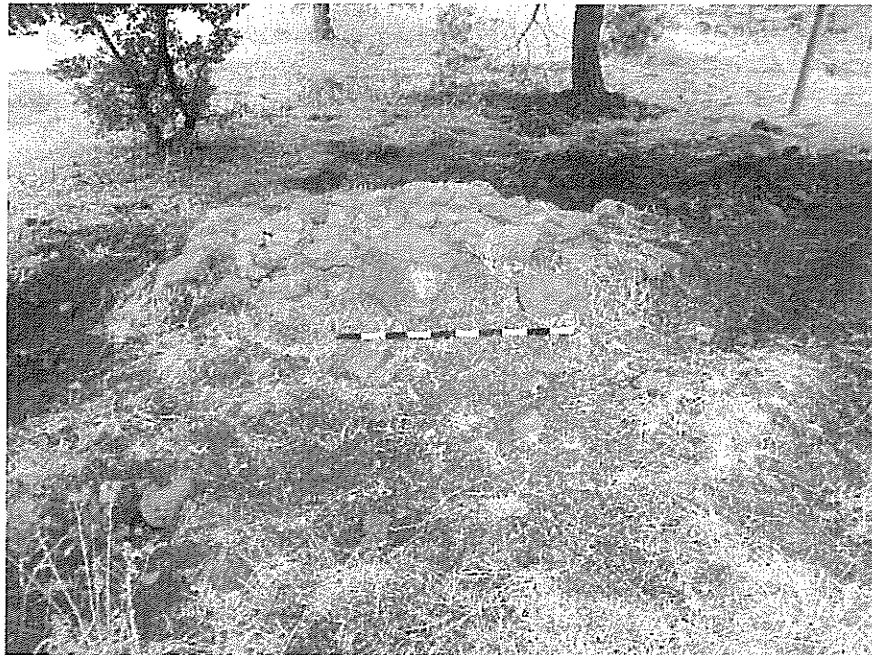
**בנקודות C4 – C5** נחפרו גלי אבנים שזוהו בסקר המקדים כקברים אך התבררו כערימות סיקול בעקבות החפירה (איור 10).

איור 10: גל אבנים בשטח C, מרבט למזרח

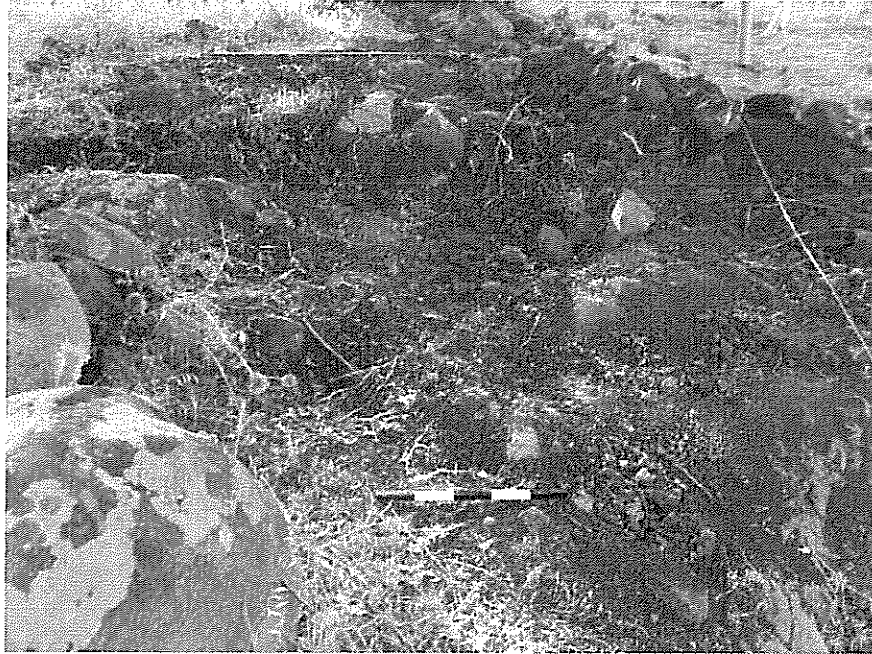
**בנקודות D1 – D2** נחפרו בורות בקוטר 3 מ' שזוהו בסקר המקדים כבורות שוד לקברים ולוחות בזלת בסביבתם, נחשף מתאר הבורות שנחפרו לתוך הסלע הבזלתי הרך ומספר לוחות בזלת שככל הנראה שימשו לכיסוי הקברים בסביבתם (איור 11).

איור 11: בר שוד בשטח D. מבט לצפון מזרח

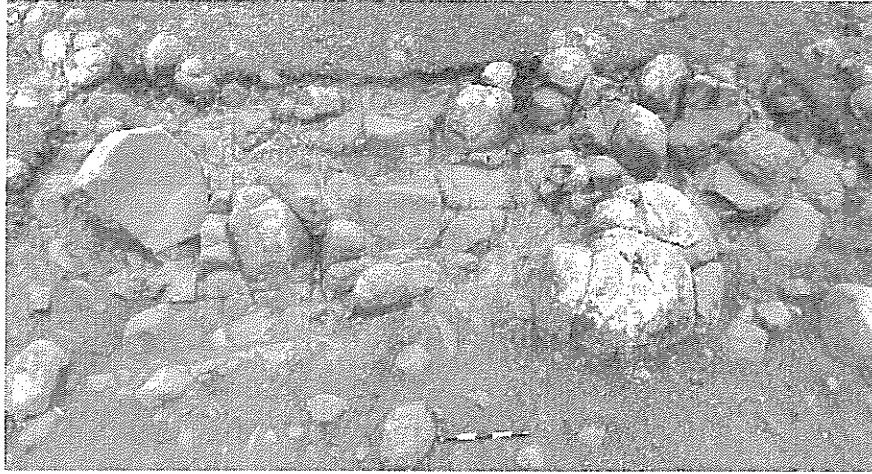
**בנקודה D3** נחשפה מחצבת אבני בזלת ששימשה ככל הנראה להפקת לוחות האבן ששימשו לכיסוי הקברים הרבים הפזורים ברחבי המדרון (איור 12).

איור 12: מחצבה שטח D. מרבט למזרח
