סקר תברואי מניעתי לאישור

מקור מי שתיה

בי"ח וולפסון – תל גיבורים

"א.פ חולון תל-גיבורים"

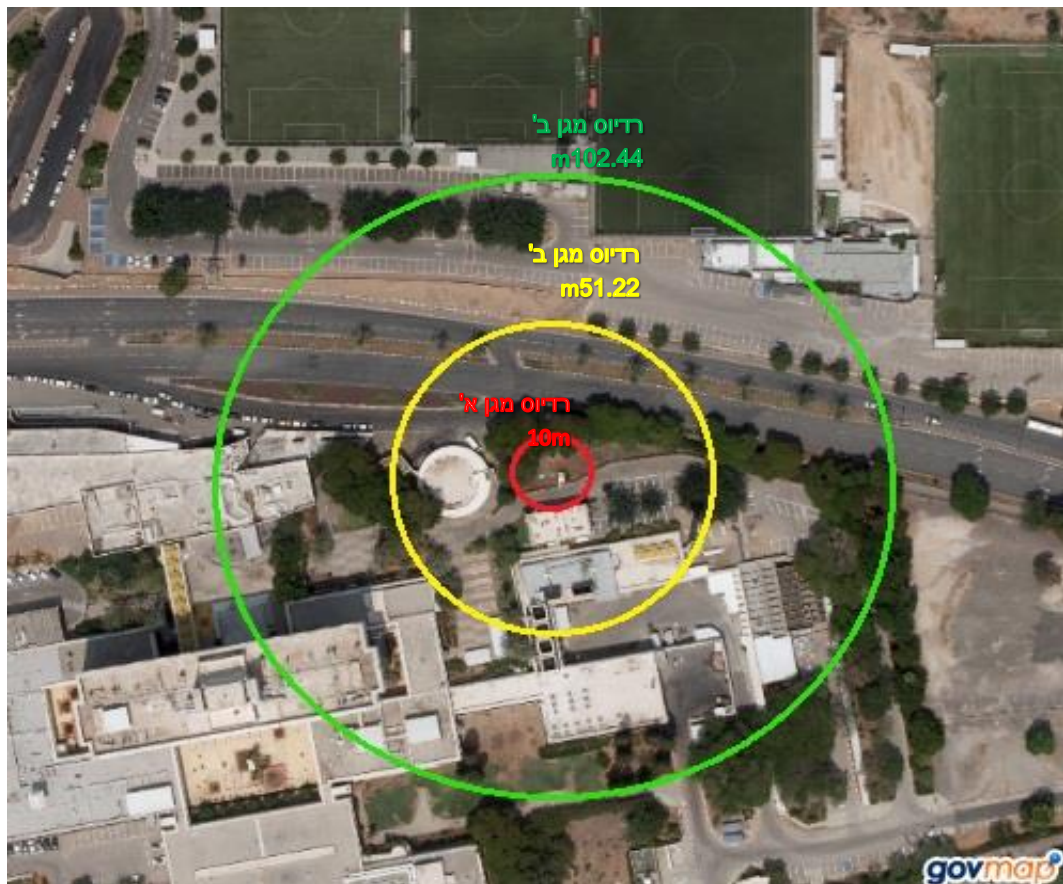
איור 2: סימון רדיוסי המגן של קידוח בית חולים וולפסון.

1.5.2 רדיוסי המגן של קידוח וולפסון המחושבים הינם:

- רדיוס מגן א' – 10 מ'.
- רדיוס מגן ב' – 51.22 מ'.
- רדיוס מגן ג' – 102.44 מ'.
- רדיוס מגן ג' + 100 מ' – 202.44 מ'.

1.5.3 מובהר בזאת כי חישוב רדיוסי המגן בוצע על פי מאפייני הקידוח כדוגמת ספיקה, סוג

הקרקע ועומק בחתך הטבול, לפיכך רדיוסי המגן לא צפויים להשתנות. עם זאת, מודגש שרדיוסי המגן חושבו בהתאם למפלס מי התהום שנמדד בשנת 1979 לאחר מדידת מפלס מי התהום יעודכנו רדיוסי המגן בהתאם.

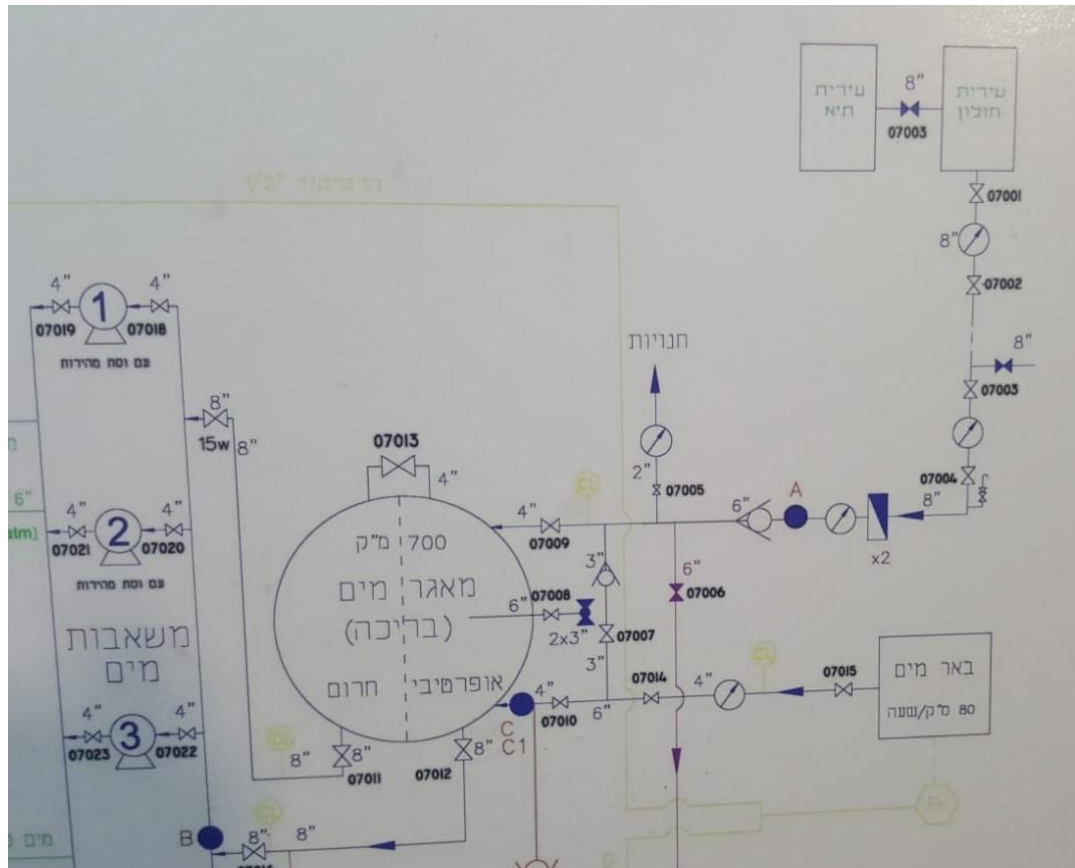
3.3 תרשימי P&ID

א. בתרשימים מופיעים גם חיבורי המים של מי הרשת אל בית החולים וצנרת הקידוח.

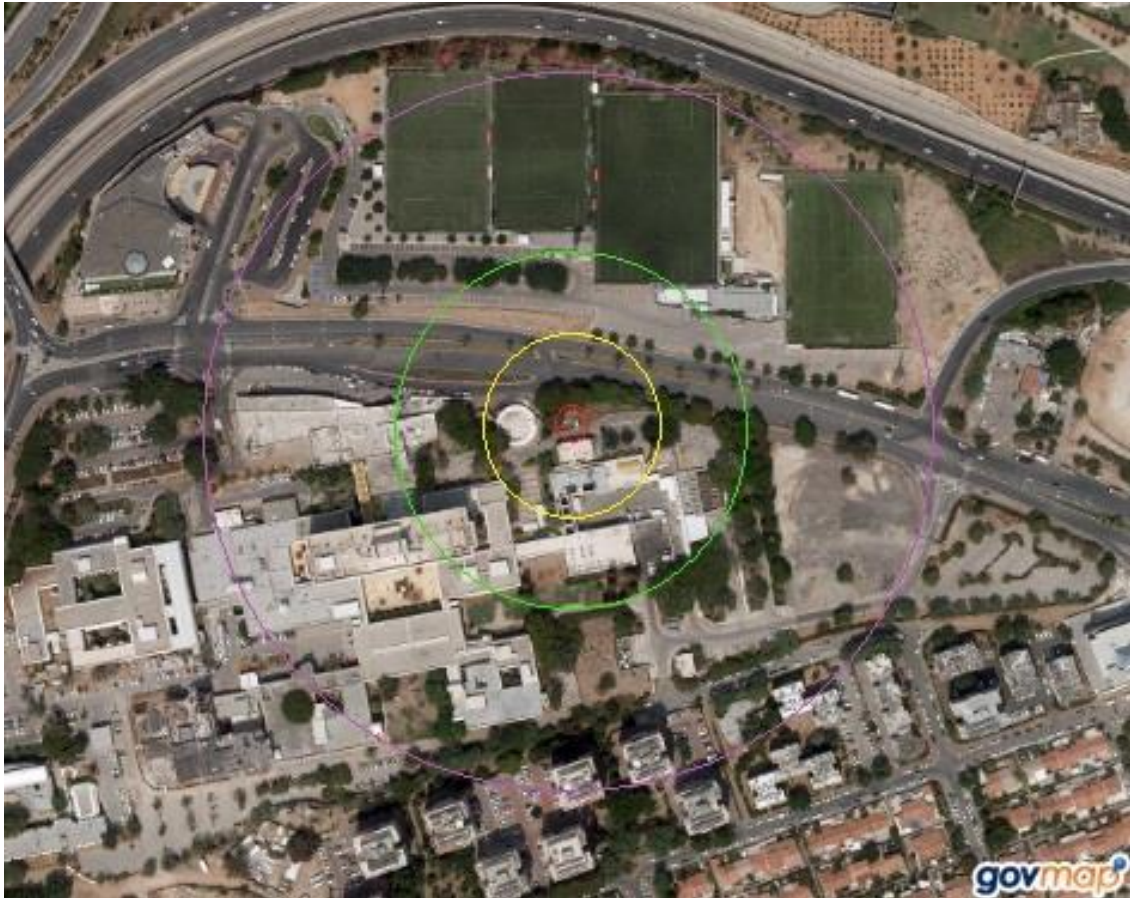
להלן מיקומם על גבי המפה:

1. **חדר חשמל** – דרומית למבנה הבאר ישנו חדר חשמל מוגבה על כלונסאות. עפ"י גורמי בית-החולים מכיל גנרטורים ואינו מכיל שום חומרי תחזוקה לרבות שמנים ודלק.
2. **מכלי סולר** – מזרחית למבנה הבאר ישנם 2017 (ראה נספח ד') מסומנים מכלי סולר מוטמנים. בוצעה בדיקת איטום ב- 25.12.
3. **קווי ביוב** – פורטו בהרחבה בחלק 2. מסומנים מכלי סולר מוטמנים. בוצעה בדיקת איטום ב- 25.12.
4. באופן סכמתי במפה קווי ביוב מרכזיים וקווי הביוב הקרובים ביותר לקידוח וכן מיקום בור סופג 2.
5. **מגרשי חניה** – בכל סביבת הבאר ישנם מגרשי חניה לשימוש בית החולים. יש לוודא כיוון ניקוז מתאים.
6. **כבישים** – 1. צפונית לבאר עובר רחוב הלוחמים ממזרח למערב. תחתיו עובר גם קו ביוב מאסף עירוני.
7. בתוך מתחם בית-החולים עוברים מספר כבישים. דרומית למבנה הבאר

- ובצמוד לה עובר כביש. ככל הנראה תחתיו עובר קו השוחות 300-306.
8. **חדר מכונות** – דרומית למבנה הבאר ואחרי חדר החשמל. חדר המכונות מכיל את מערכות המים של בית החולים, דוודים, מערכות אוסמוזה הפוכה ומיזוג אוויר. בנוי בשתי קומות.

9. **השקיה** – ברחבי סביבת הבאר מפוזרות גינות רבות. עפ"י אחראי ההשקיה של בית-החולים, שתי גינות בלבד מדושנות. גינות אלה נמצאות מערבית לקידוח ומעבר למבנה המאגר (במפה מסומנות המדושנות בלבד, תמונה בנספח ה'). יש לוודא באיזה רדיוסים הגינות נכללות.

10. **מכלי גז** – באחת הגינות הנ"ל מוטמנים מכלי גז.
11. **מבנה ריכוז פסולת** – בסמוך למבנה המאגר ישנה נקודת ריכוז קרטונים המכילה מיכל איסוף גדול וכן חבית שמן מאכל משומש הנתונה במאצרה. בסמוך, ומחוץ לשטח בית-החולים ישנה נקודת איסוף פסולת נוספת לשימוש הקניון המכילה פחים גדולים וחבית שמן מאכל גם כן.

12. **מחלקות רפואיות** – עפ"י גורמי בית-החולים בסביבת הבאר נמצאות מחלקות מנהליות בלבד ולא קיים אחסון של חומרים, תרופות או כימיקלים רפואיים.
13. **איזור לוגיסטי** – מאחורי חדר המכונות,
